Rautatiesiltojen vuositarkastusohje

Liikenneviraston ohjeita 45/2017

Rautatiesiltojen vuositarkastusohje on Liikenneviraston asiakirja, jonka mukaisesti rautatiesiltojen vuositarkastukset tehdään ja raportoidaan.

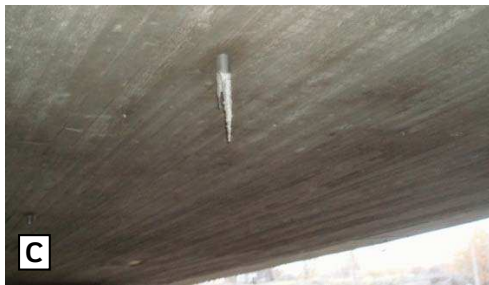
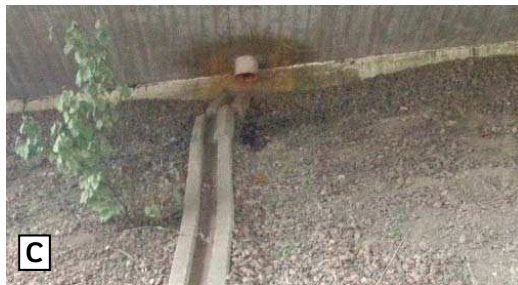
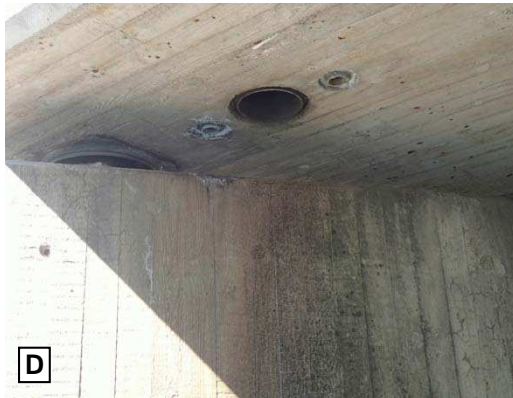
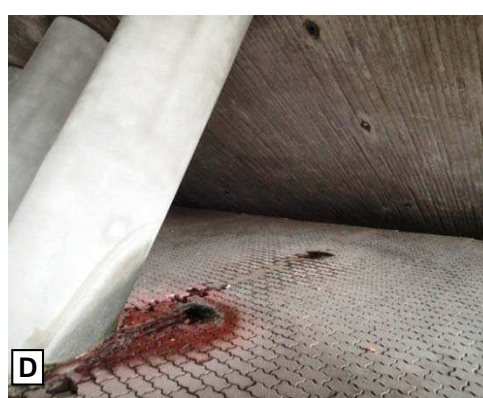
Kuva 16.

Ylärivissä on kunnossapitäjän kunnostusvastuuseen kuuluvia vaurioita: vasemmanpuoleisen sillan tippuputkista roikkuu haitallisia kalkkipuikkoja ja oikeanpuoleisessa sillassa syöksytorven vesi ei ohjautu sitä varten rakennettuun kouruun. Alarivin silloissa syöksytorvista purkautuva vesi kastelee alapuolisia siltarakenteita, joten tilanne vaatii korjaustoimenpiteitä, joista on neuvoteltava tilaajan kanssa.

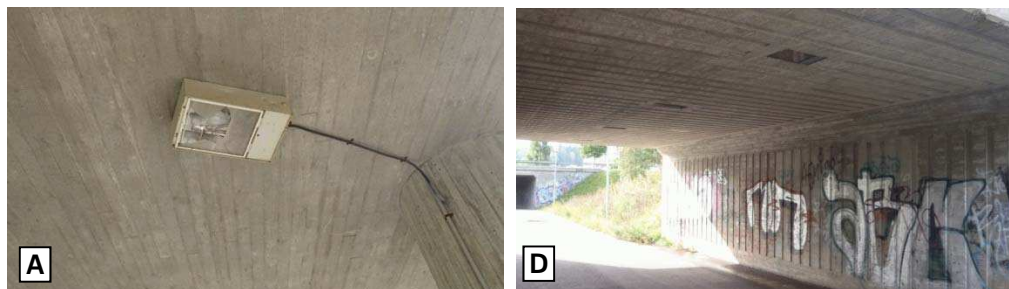
Kuva 19. Yksittäinen rikkiäinen valaisin ei vielä aiheuta toimenpiteitä (vasemmanpuoleinen silta), mutta useamman valaisimen rikkoutuminen (oikeanpuoleinen silta) on syytä saattaa tilaajan tietoon.

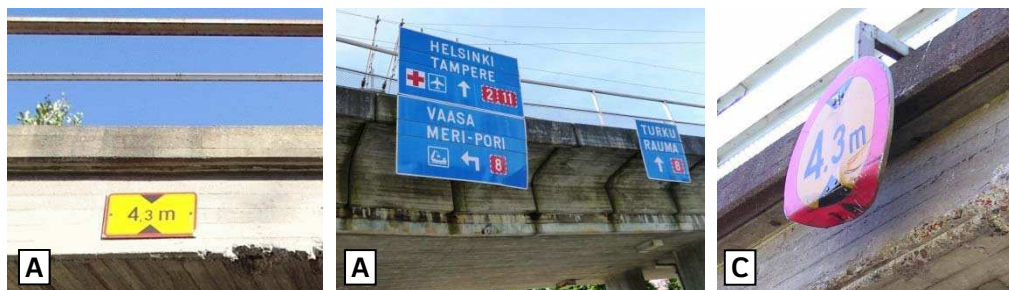
Kuva 20. Vasemmanpuoleisimman sillan alikulkukorkeutta osoittava merkki on kaikin puolin kunnossa eli vuositarkastusmerkintä kuuluu sarakkeeseen A. Keskimmäisessä sillassa liikennemerkki on saanut osuman, mutta on vielä hyvin luettavissa eli siinäkin oikea vaihtoehto on A. Oikeanpuoleisimmassa alikulkusillassa liikennemerkki on vahingoittunut törmäyksessä jo sen verran pahasti, että se on syytä uusida, joten oikea sarake vuositarkastusmerkinnälle on C.
